## **MECANISMOS DE FALLA Y DEGRADAMIENTO DE BOBINAS DE HIDROGENERADORES**

**ARMANDO SALAZAR G.  
C. F. E.-LAPEM  
México**

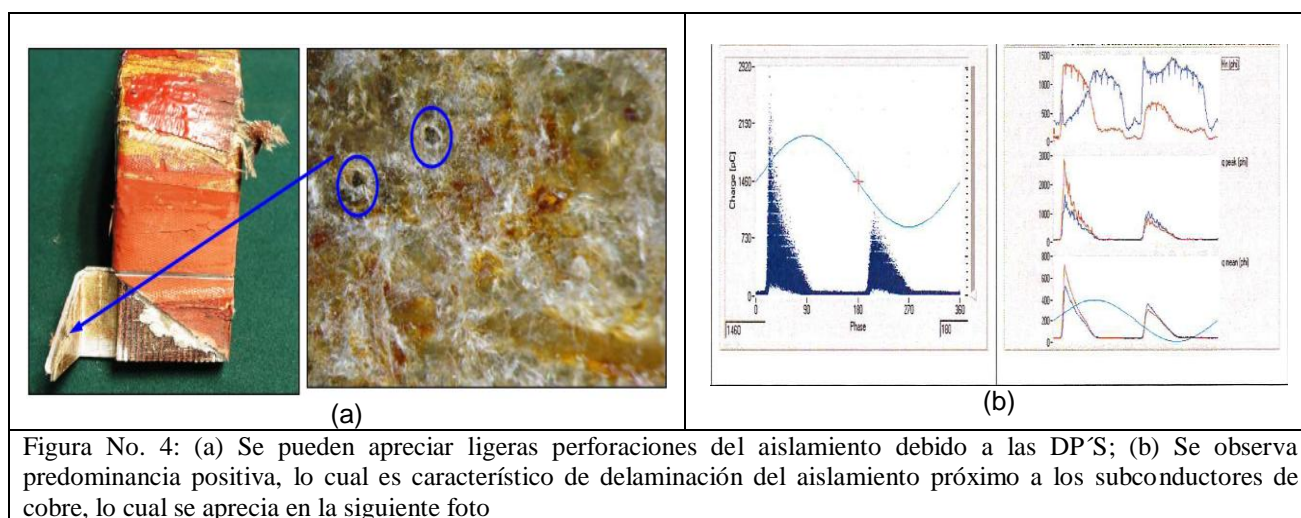
- No se encontró correlación entre la magnitud de la descarga parcial y la ruptura dieléctrica del aislamiento. El caso No. 2 mostro que aún y cuando las descargas parciales en la barra No. 1 fueron menores que en la barras No. 3 (35 y 65 nC, respectivamente), La tensión de rompimiento fue de 80 y 60 kV, comportamiento contrario a lo esperado, algo similar ocurrió en los otros casos.

- En los Caso No. 1 y 3 considerando el espectro de descargas parciales versus la microscopia del aislamiento principal a tierra, hubo correlación con el mecanismo de degradamiento encontrado en la disección “Delaminación del aislamiento próximo a los subconductores”.

- En la fotografía del aislamiento en desarrollos de la barra No. 254 E, posterior al rompimiento dieléctrico (caso 1), se observó cómo contribuyeron los pliegues superficiales del aislamiento principal a la formación de tracking dieléctrico que inicio la avalancha de electrones que culminaron en la tensión disruptiva del aislamiento. Lo anterior, implica que problemas de calidad en la fabricación de las barras, como pliegues en las capas de aislamiento contribuyen a la formación de cracks y tracking eléctrico que reducen la rigidez dieléctrica del aislamiento; por lo que se sugiere, efectuar un buen control de calidad y atestiguamiento de la fabricación y pruebas en fábrica de las bobinas.
